Utredning av tappningens påverkan på Mölnsdalsån

I Risbohults Natura 2000-område

Projektnummer: 4752

Uppdragsgivare: Mölndals kvarnby/ Mölndals Stad
431 82 Mölndal

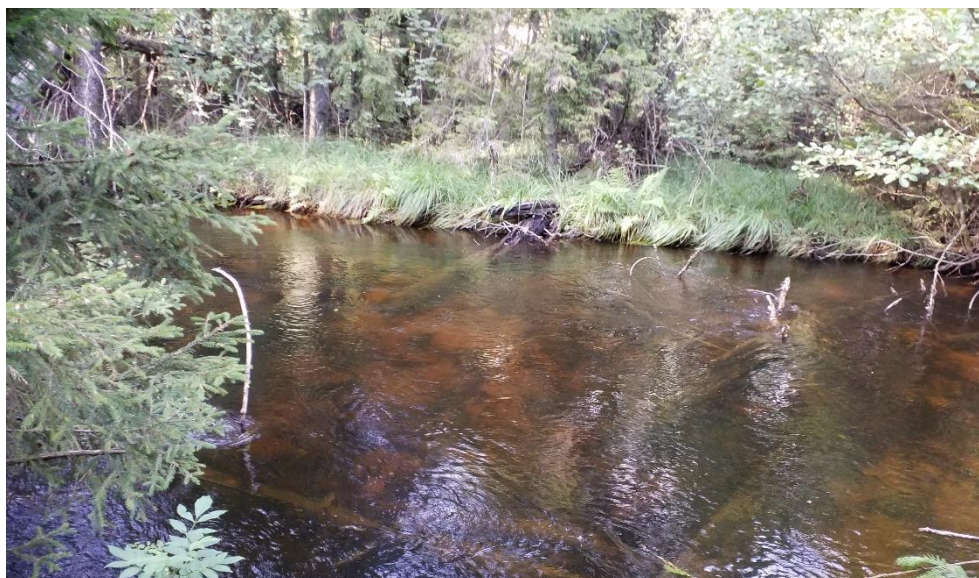
Figur 6. Svämplan på delsträcka 11

Regelrätta svämplan uppstår per definition inte i områden utan finkorniga sediment, som genom avsättningar från vattendraget bygger upp strukturerna. Svämplansliknande områden kring vattendrag utan förmåga att bygga upp svämplan går istället under den bredare definitionen översvämningsytor. Sådana är exempelvis vanliga kring vattendragssträckor av grundhymotip B (*Branta vattendrag med sten och turbulent flöde*). Därmed bedöms inte parametern svämplan enligt Biotopkarteringsmetodiken för sträckor av grundtyp B, vilka utgjorde merparten av den karterade sträckan i Risbohult. På de delsträckor där svämplan kan förväntas uppstå, 8 och 11, har svämplan också formats och hålls aktiva av rådande hydrologisk regim (Tabell 5).

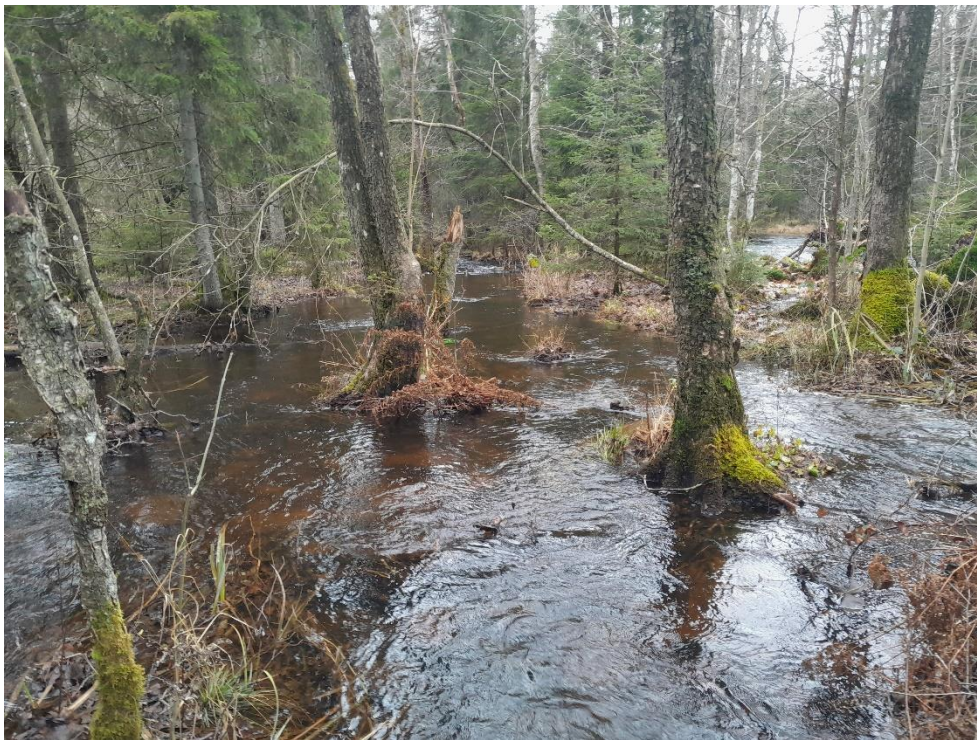
Figur 8. Översvämmat område vid tappning på 4,6 m³/s

När observationen av tappningsserien genomfördes noterades en vattennivåskillnad på ungefär 25 cm mellan lägsta och högsta. Översvämning av omkringliggande svämytor inträffade mellan tappning på 2 och 4,6 m³/s. Översvämningar inträffade dock inte på samtliga provpunkter, utan på fyra av de nio. Vid ännu högre flöden, som de 5 m³/s som presenterades i rapporten från 2008 (Medins Biologi AB) översvämmas sannolikt en större yta. Bedömningen att dessa flöden räcker för att bevara nu befintliga värden i form av svämlövskog eller utvecklingsmark mot naturtypen kvarstår. Sedan 2010 har tappningar på 5 m³ och uppåt inträffat under 154 dagar, vid tio av de 13 åren (Mölnålsån.se 2023).

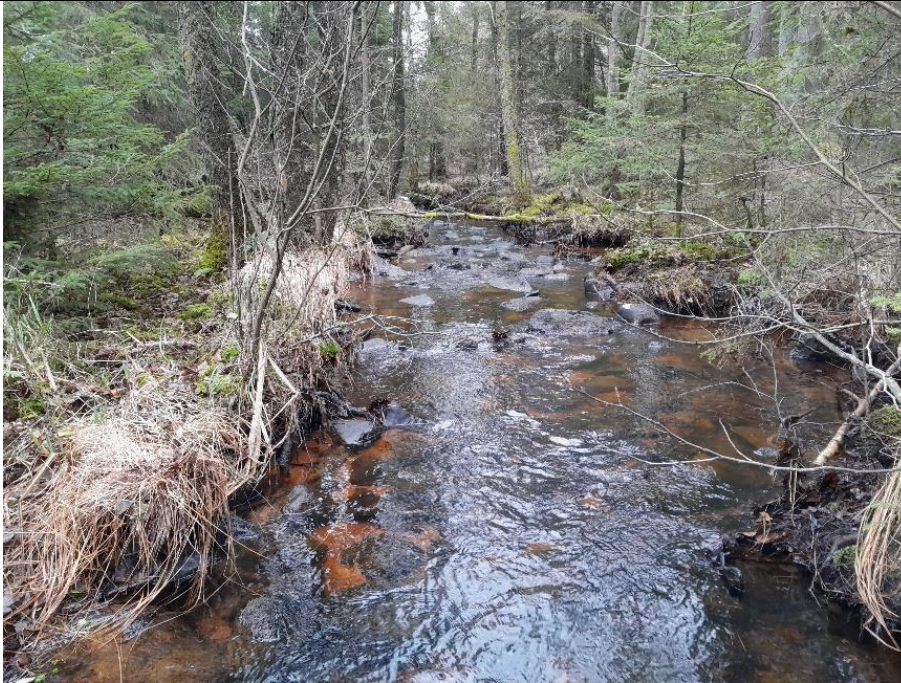
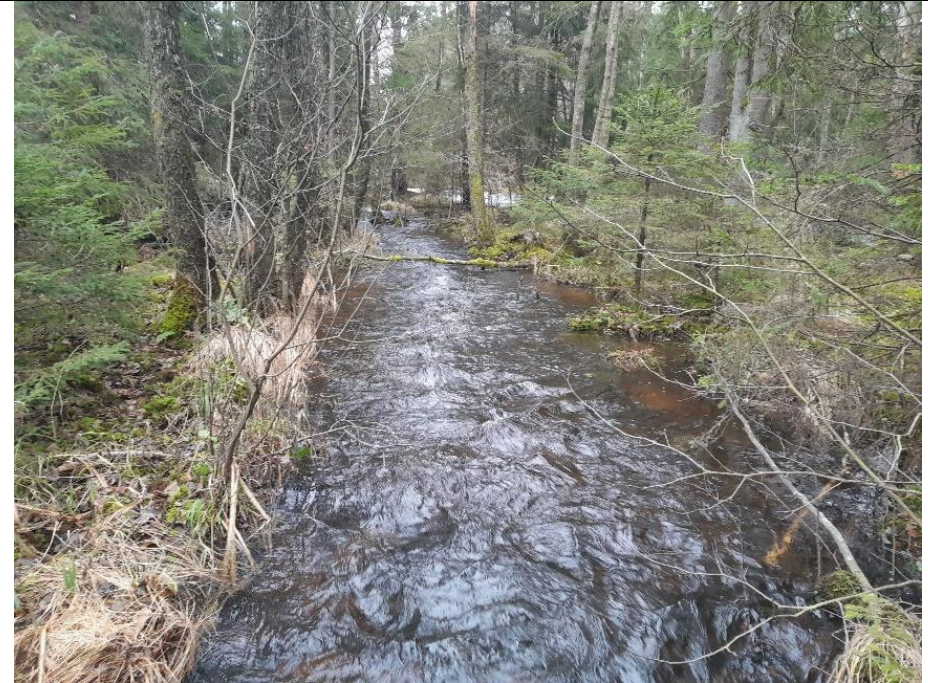
1

Lokalisering (koordinat): Kvillfåra nedströms ledningsgata

Kommentar: Gränsfall med översvämning vid observationspunkten, något längre nedströms så täcktes dock ett område mellan kvill- och huvudfåran.

Fårans bredd vid lägsta flöde: 2,2 m

Djup vid lägsta flöde: 0,35 m

Djup vid högsta flöde: 0,55 m

Svämmar över vid högsta flöde?: Ja, delvis

Översvämmad bredd vid högsta flöde (fåra borträknad): 0,5 m

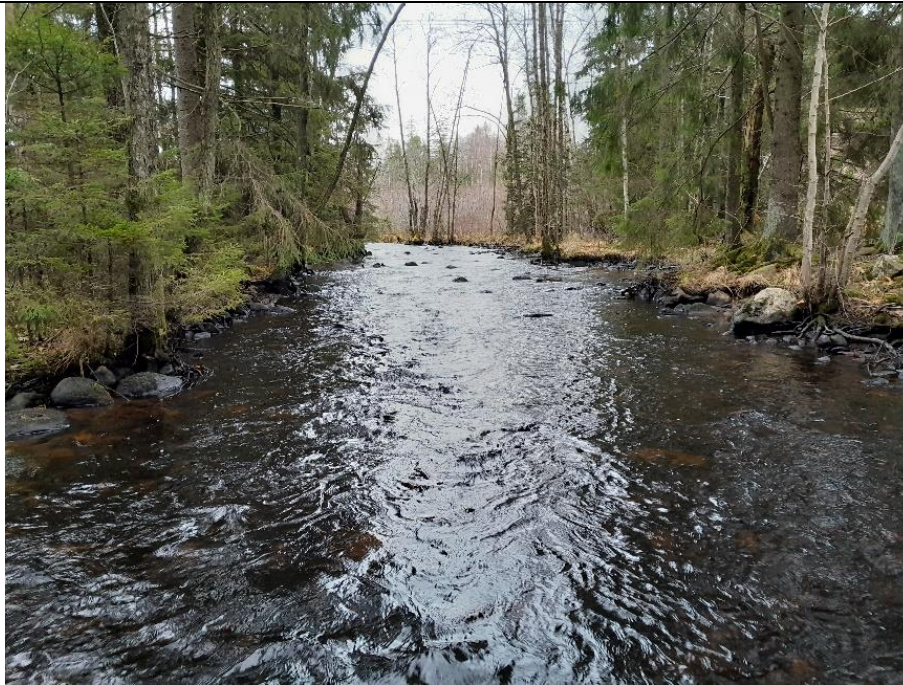
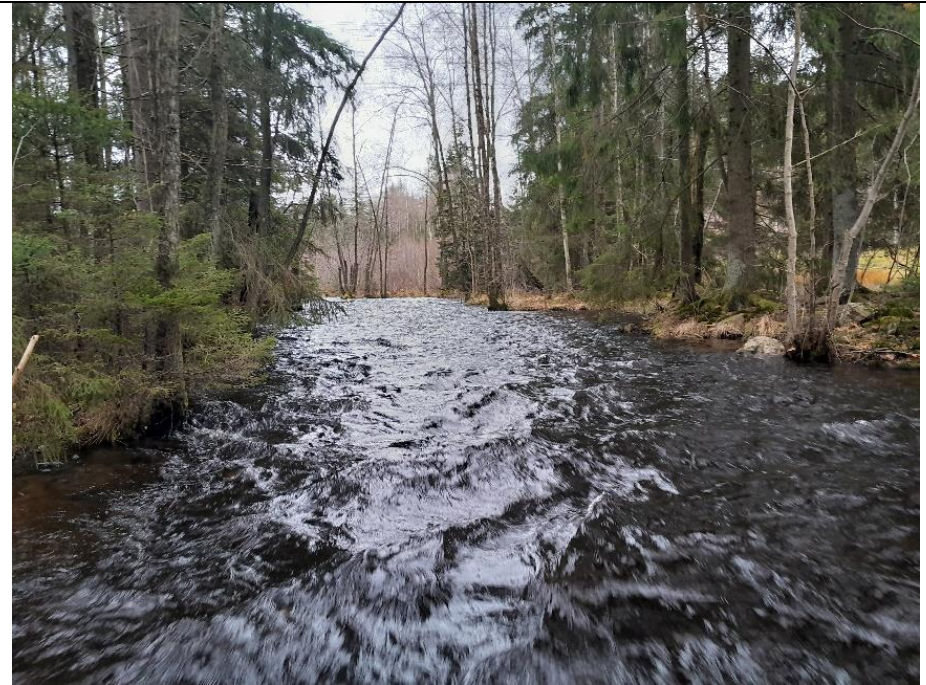
2

Lokalisering: Huvudfåran nedströms ledningsgatan

Kommentar: Strax nedströms inventeringslokal för flodpärlmussla

Fårans bredd vid lägsta flöde: 8,2 m

Djup vid lägsta flöde: 0,32 m

Djup vid högsta flöde: 0,58 m

Svämmar över vid högsta flöde?: Nej

Översvämmad bredd vid högsta flöde (fåra borträknad): 0 m

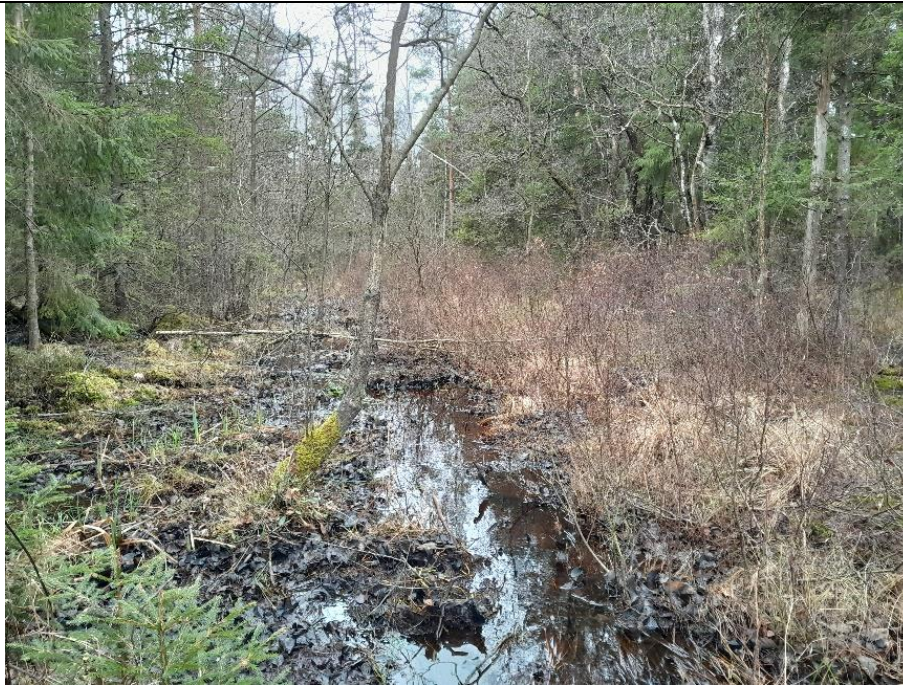
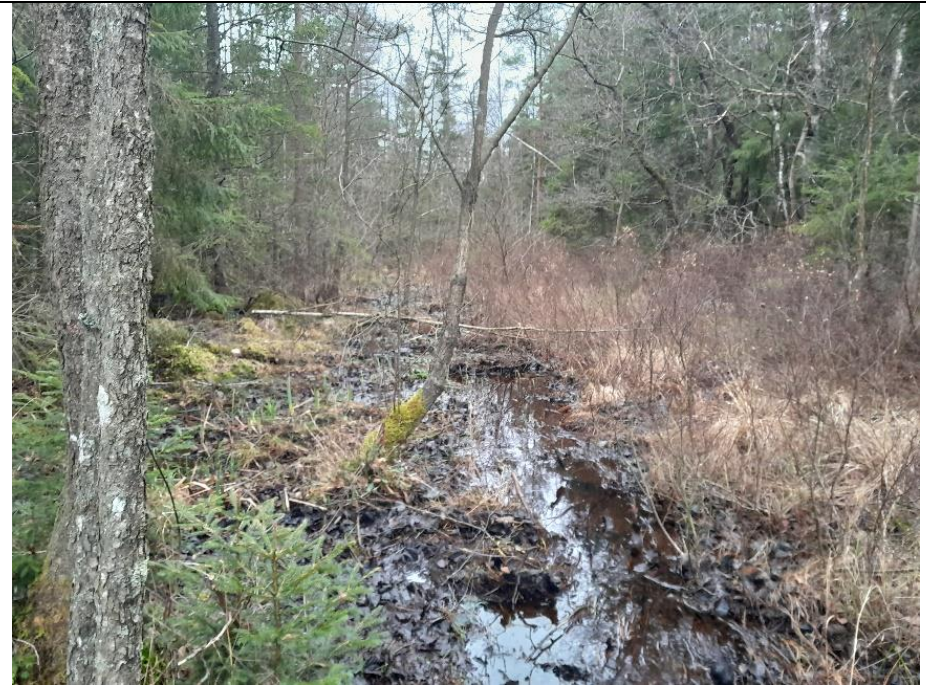
Lokalisering: Kvillfåran längst norrut nedströms ledningsgatan

Kommentar: I princip stillastående vatten, påverkades inte av förändringar i tappning. Försörjs förmodligen mestadels av biflöden/våtmarksområden snarare än huvudfåran. Området kring fåran halvt översvämmat vid besöket, men vid riktigt höga flöden kan potentiellt över 20 meter svämmas över.

Fårans bredd vid lägsta flöde: 1,1 m

Djup vid lägsta flöde: 0,2 m

Djup vid högsta flöde: 0,2 m

Svämmas över vid högsta flöde?: Ja

Översvämmad bredd vid högsta flöde (fåra borträknad): 3 m

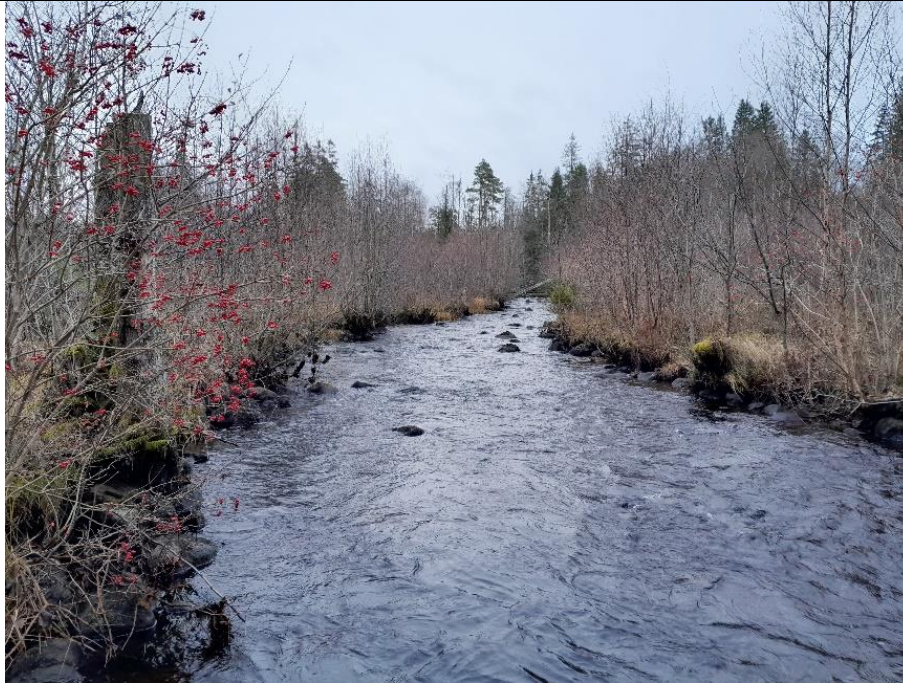
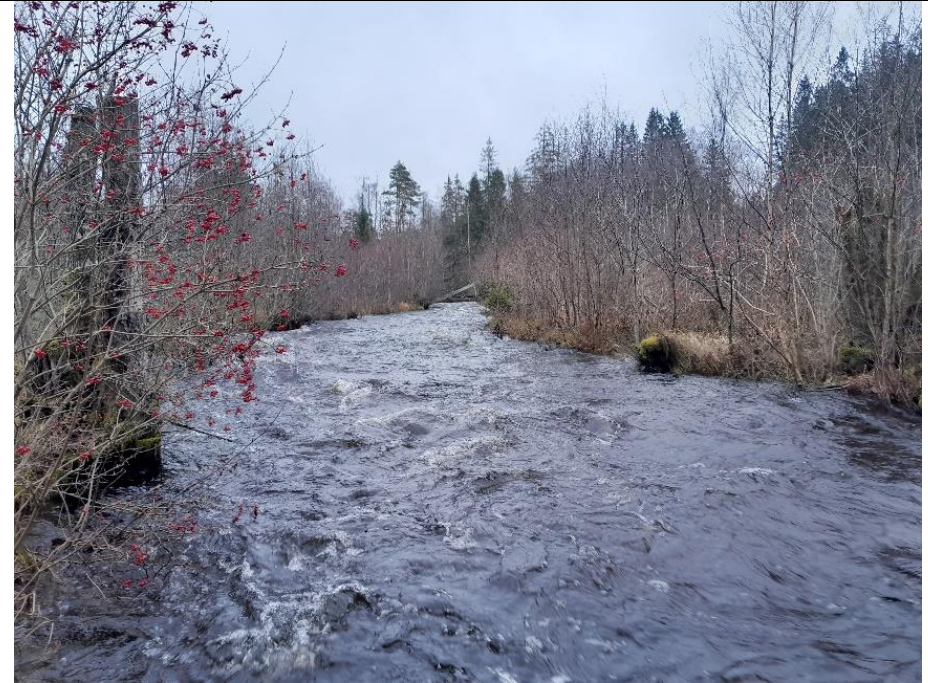
Lokalisering: Huvudfåran i nedströms delar av ledningsgatan

Kommentar: Vattnet når precis över kanten vid den höga tappningen, oklart om större områden översvämmas vid ännu högre flöden.

Fårans bredd vid lägsta flöde: 6,5 m

Djup vid lägsta flöde: 0,37 m

Djup vid högsta flöde: 0,6 m

Svämmar över vid högsta flöde?: Ja

Översvämmad bredd vid högsta flöde (fåra borträknad): 1 m

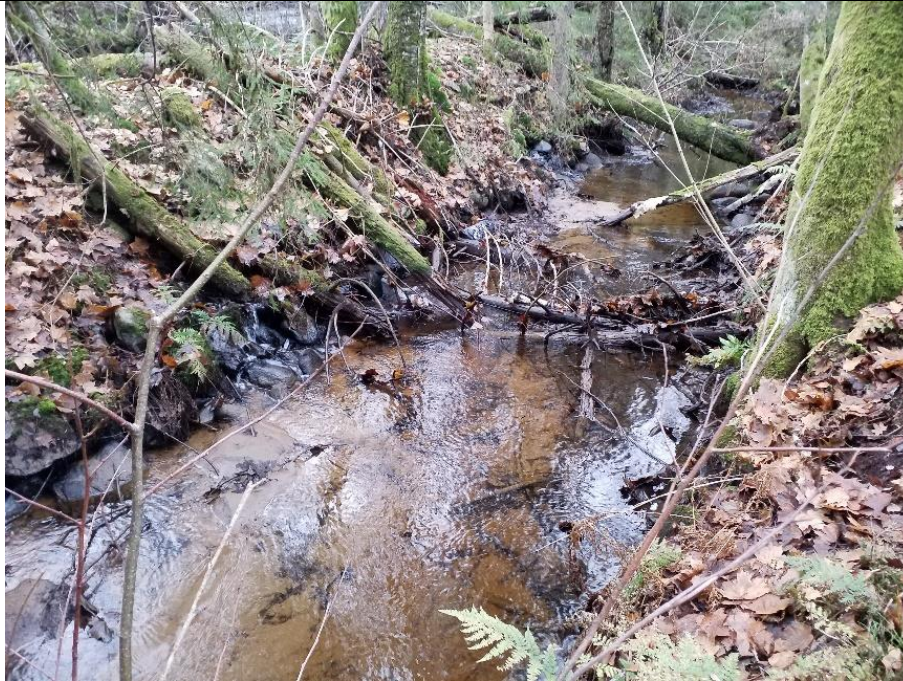
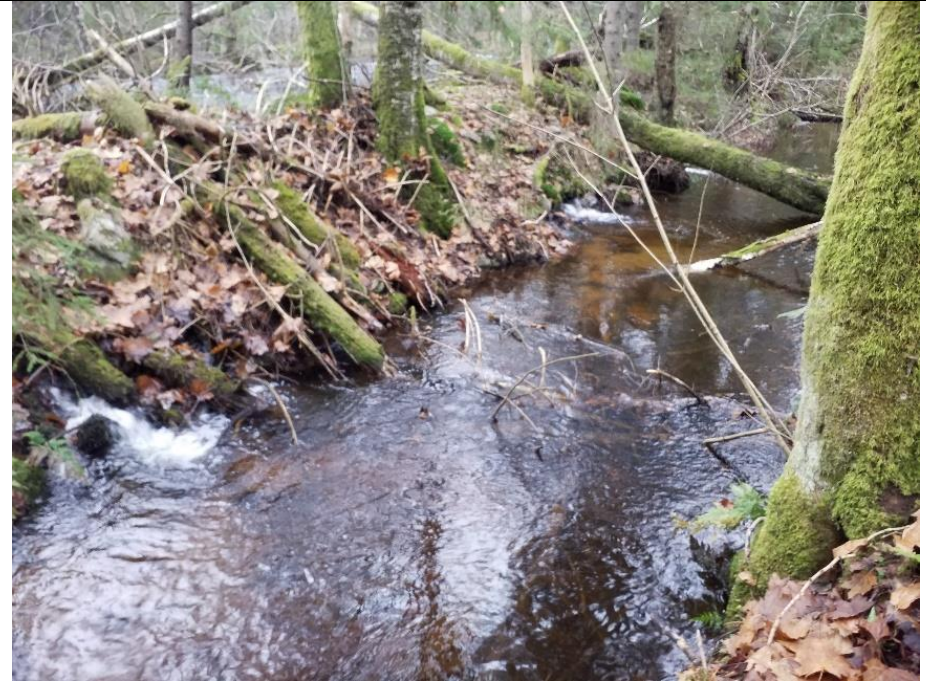
5

Lokalisering: grävd kanal söder om huvudfåran i kvillet uppströms ledningsgatan

Kommentar: Inventeringslokal för musslor. Kanalen ligger lägre än huvudfåran. Den försörjs vid lägre flöden av vatten som sipprar genom rensvallen som skiljer kanalen från huvudfåran. Alldeles för höga kanter för att svämma över. Smala sekundära svämplan observerades.

Fårans bredd vid lägsta flöde: 2 m

Djup vid lägsta flöde: 0,22 m

Djup vid högsta flöde: 0,46 m

Svämmar över vid högsta flöde?: Nej

Översvämmad bredd vid högsta flöde (fåra borträknad): 0 m

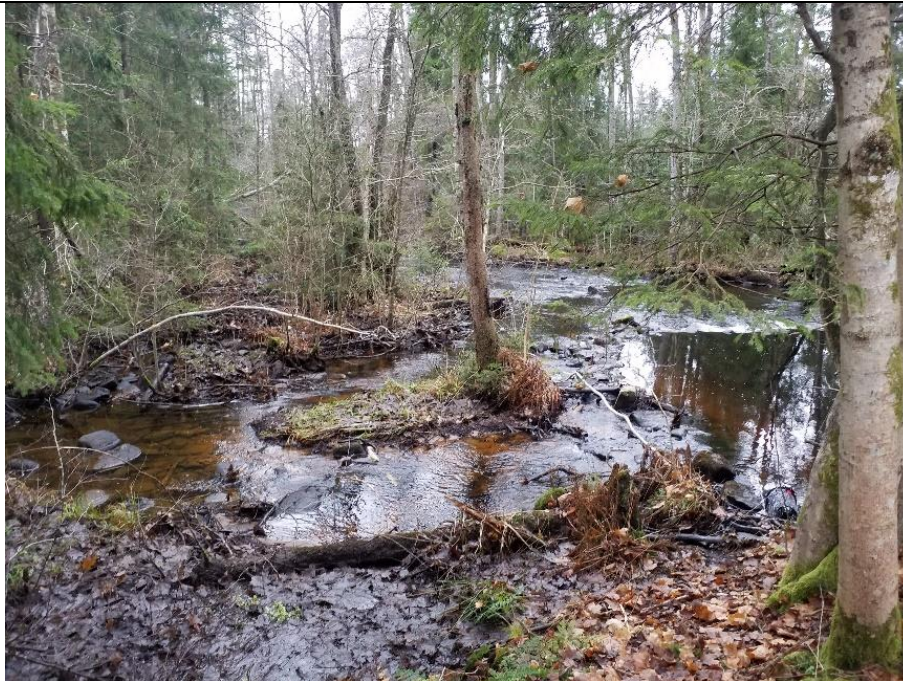
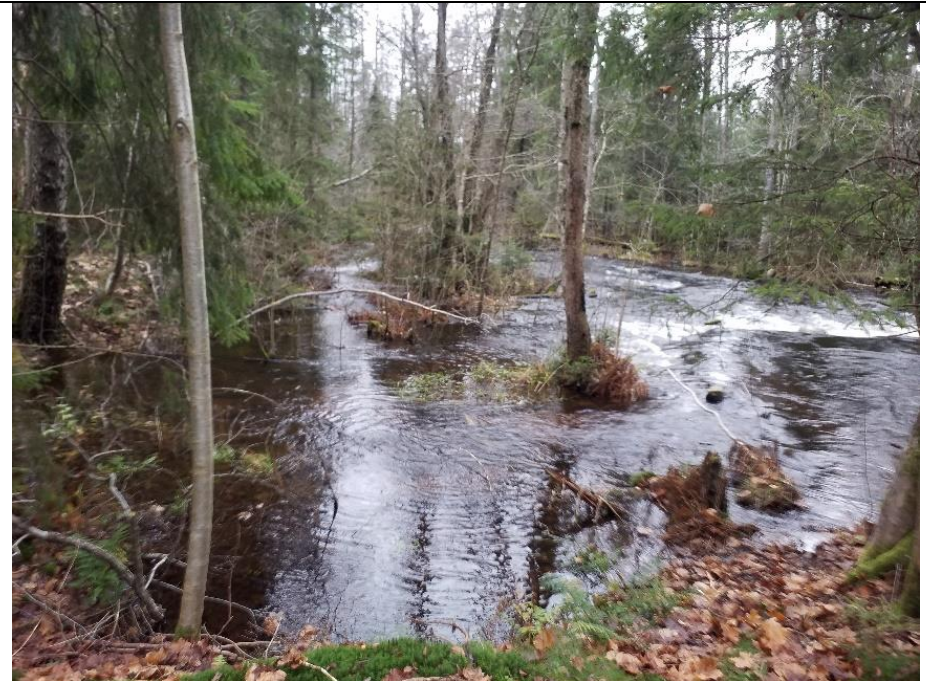
6

Lokalisering: huvudfåran i kvillet uppströms ledningsgatan

Fårans bredd vid lägsta flöde: 22 m

Djup vid lägsta flöde: 0,5 m

Djup vid högsta flöde: 0,89 m

Svämmar över vid högsta flöde?: Ja

Översvämmad bredd vid högsta flöde (fåra borträknad): 8 m

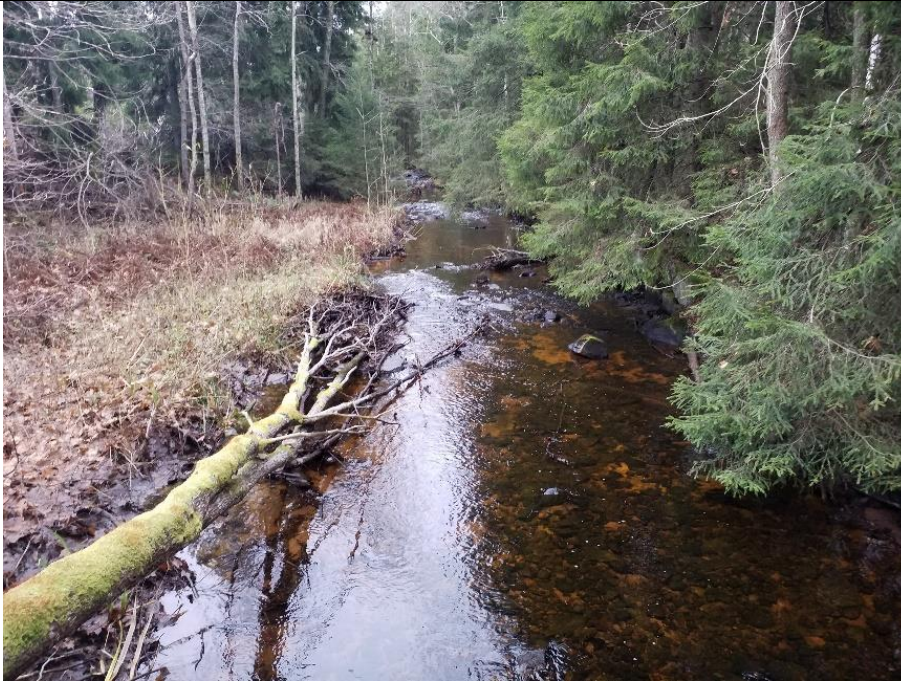
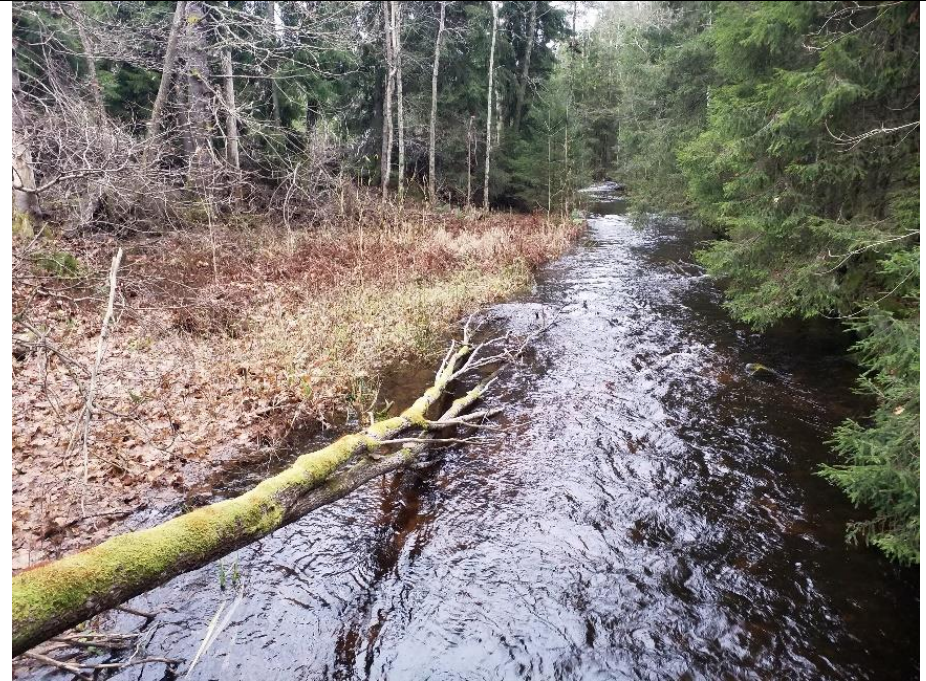
Lokalisering: Kvillfåra norr om huvudfåran uppströms ledningsgatan

Kommentar: Uppströms gammal fördämning. Vattnet når upp på översvämningsytorna vid den höga tappningen, men översvämmar dem inte helt. Större områden översvämmas vid högre flöden.

Fårans bredd vid lägsta flöde: 5 m

Djup vid lägsta flöde: 0,1 m

Djup vid högsta flöde: 0,48 m

Svämmar över vid högsta flöde?: Ja

Översvämmad bredd vid högsta flöde (fåra borträknad): 2 m

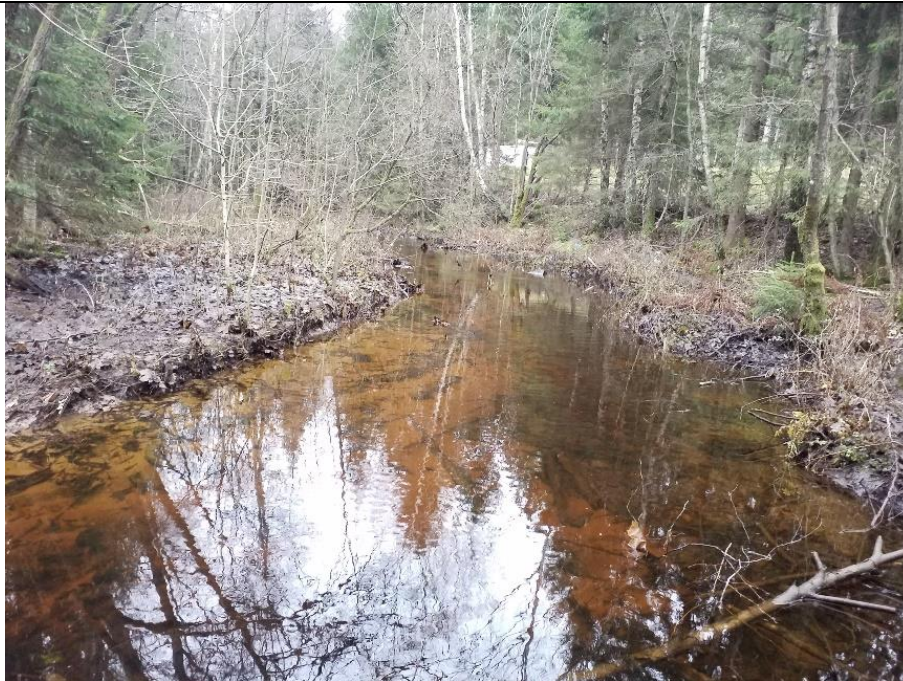
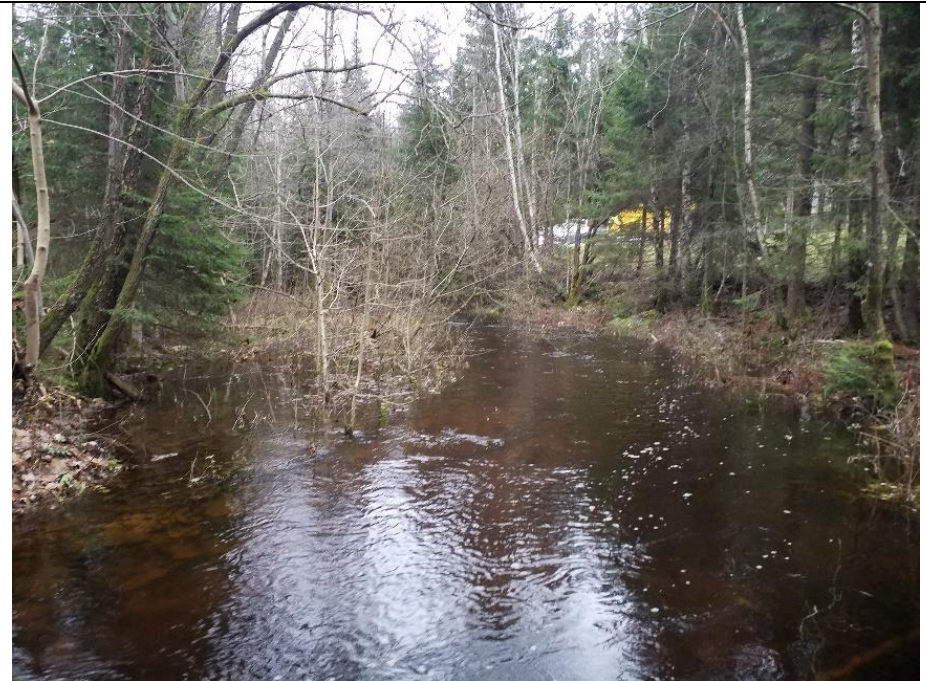
Lokalisering: Huvudfåra, längst söderut i kvillet uppströms ledningsgatan

Kommentar: Uppströms gammal fördämning. En av flera fåror i liknande storlek.

Fårans bredd vid lägsta flöde: 6 m

Djup vid lägsta flöde: 0,39 m

Djup vid högsta flöde: 0,74 m

Svämmar över vid högsta flöde?: Ja

Översvämmad bredd vid högsta flöde (fåra borträknad): 9 m

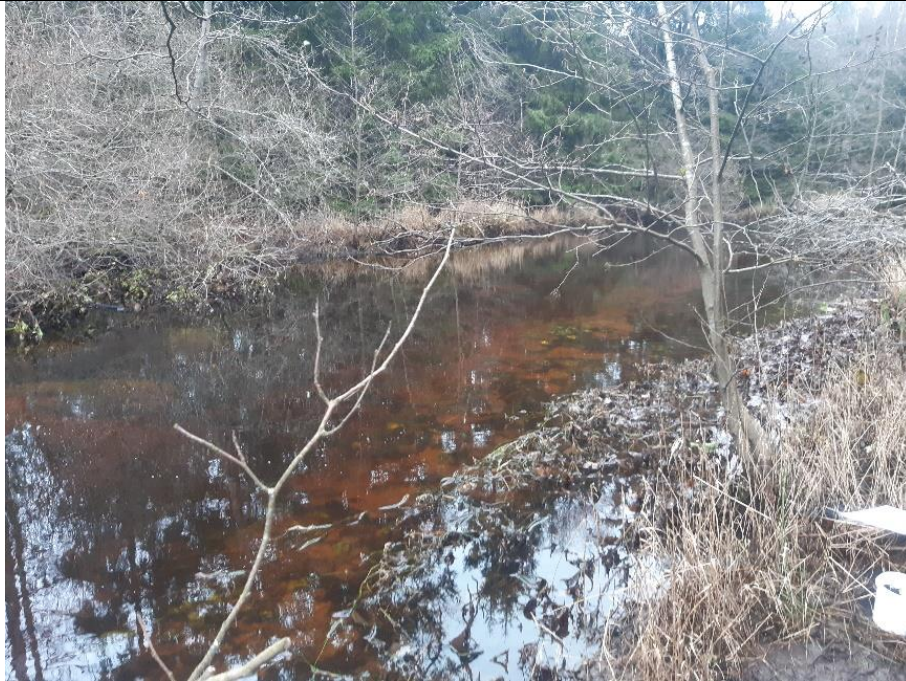
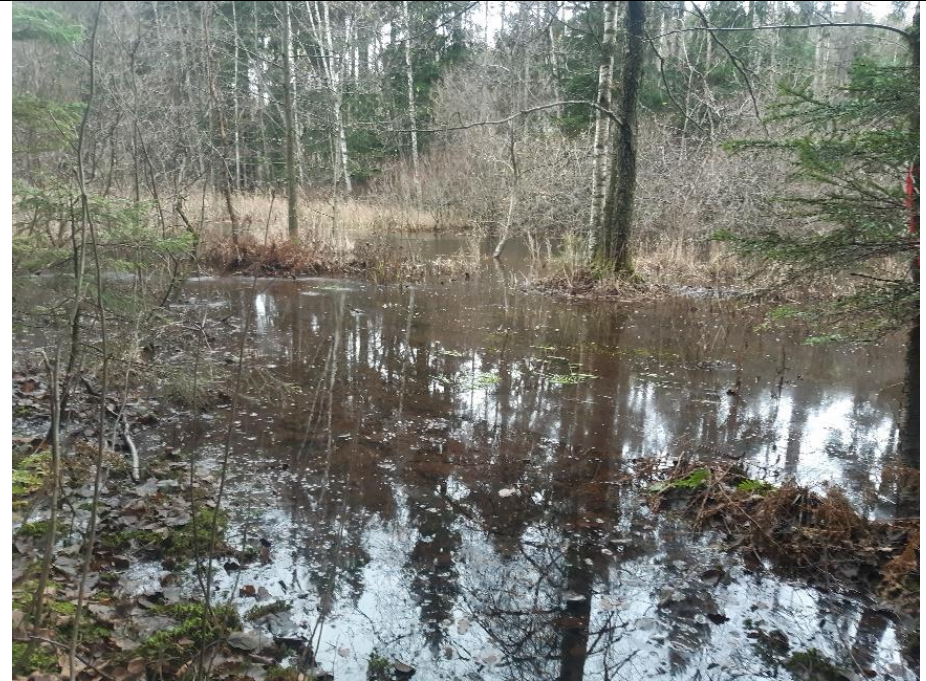
Lokalisering: Samlad huvudfåra strax nedströms fallet vid Kvarnberget

Kommentar: Stor översvämningssyta. .

Fårans bredd vid lägsta flöde: 8 m

Djup vid lägsta flöde: 0,6 m

Djup vid högsta flöde: 0,1 m

Svämmar över vid högsta flöde?: Ja

Översvämmad bredd vid högsta flöde (fåra borträknad): 8 m
